Riqualificazione mediante efficientamento energetico e miglioramento rischio sismico immobile di edilizia residenziale pubblica sito in Vicolo Corto nella frazione di Branico.

Progetto Esecutivo

Allegato B – Relazione sulla consistenza degli immobili da ristrutturare

Relazione sulla consistenza degli immobili da ristrutturare

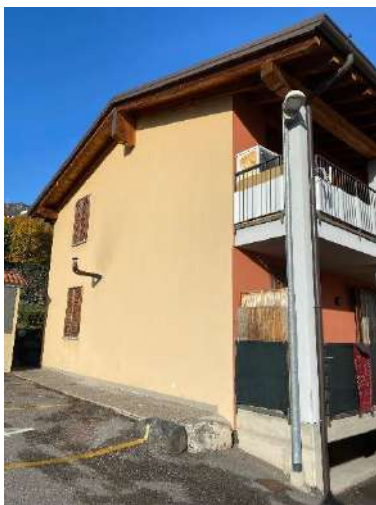
- formato da assito in legno (Buono stato di conservazione)

Vista del sottogronda

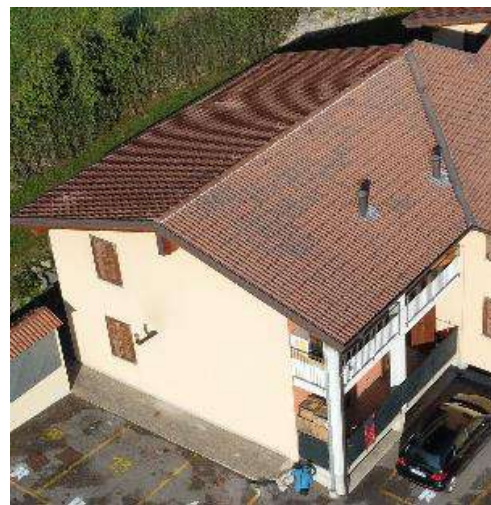
- In coppo di laterizio (Buono stato di conservazione)

Vista del manto di coppi di laterizio

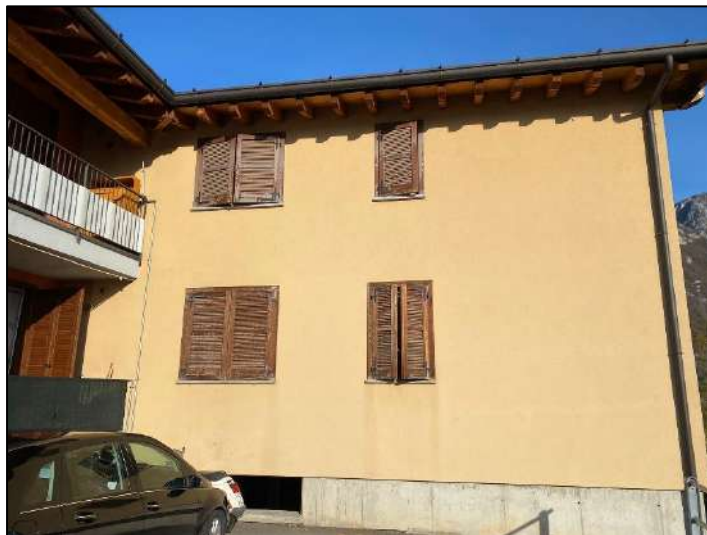
- con telaio in legno e vetro doppio con ante anch'esse in legno (Pessimo stato di conservazione)

Vista delle condizioni manutentive degli scuri
