VALORIZZAZIONE E RESTAURO DELL'EDIFICIO "EX POLIGONO DI TIRO"
Sito in località Bersaglio

PROGETTO DEFINITIVO

Elaborati:
Prospetto SUD, Prospetto EST,
Prospetto NORD, Prospetto OVEST,
Sezione Edificio

DEF 03 Elaborati di progetto
Prospetti e sezioni - Progetto

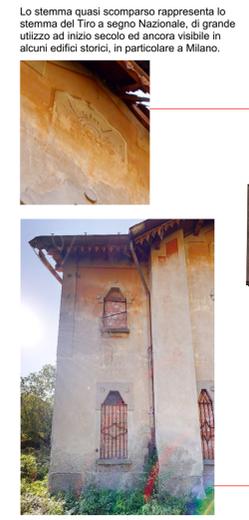
Lo stemma quasi scomparso rappresenta lo stemma del Tiro a segno Nazionale, di grande utilizzo ad inizio secolo ed ancora visibile in alcuni edifici storici, in particolare a Milano.
