VALORIZZAZIONE E RESTAURO DELL'EDIFICIO "EX POLIGONO DI TIRO"
 Sito in località Bersaglio

PROGETTO DEFINITIVO

Elaborati
 Piano Terra , Piano Primo , Copertura

DEF 03_Elaborati di progetto
 Piante - Stato di fatto

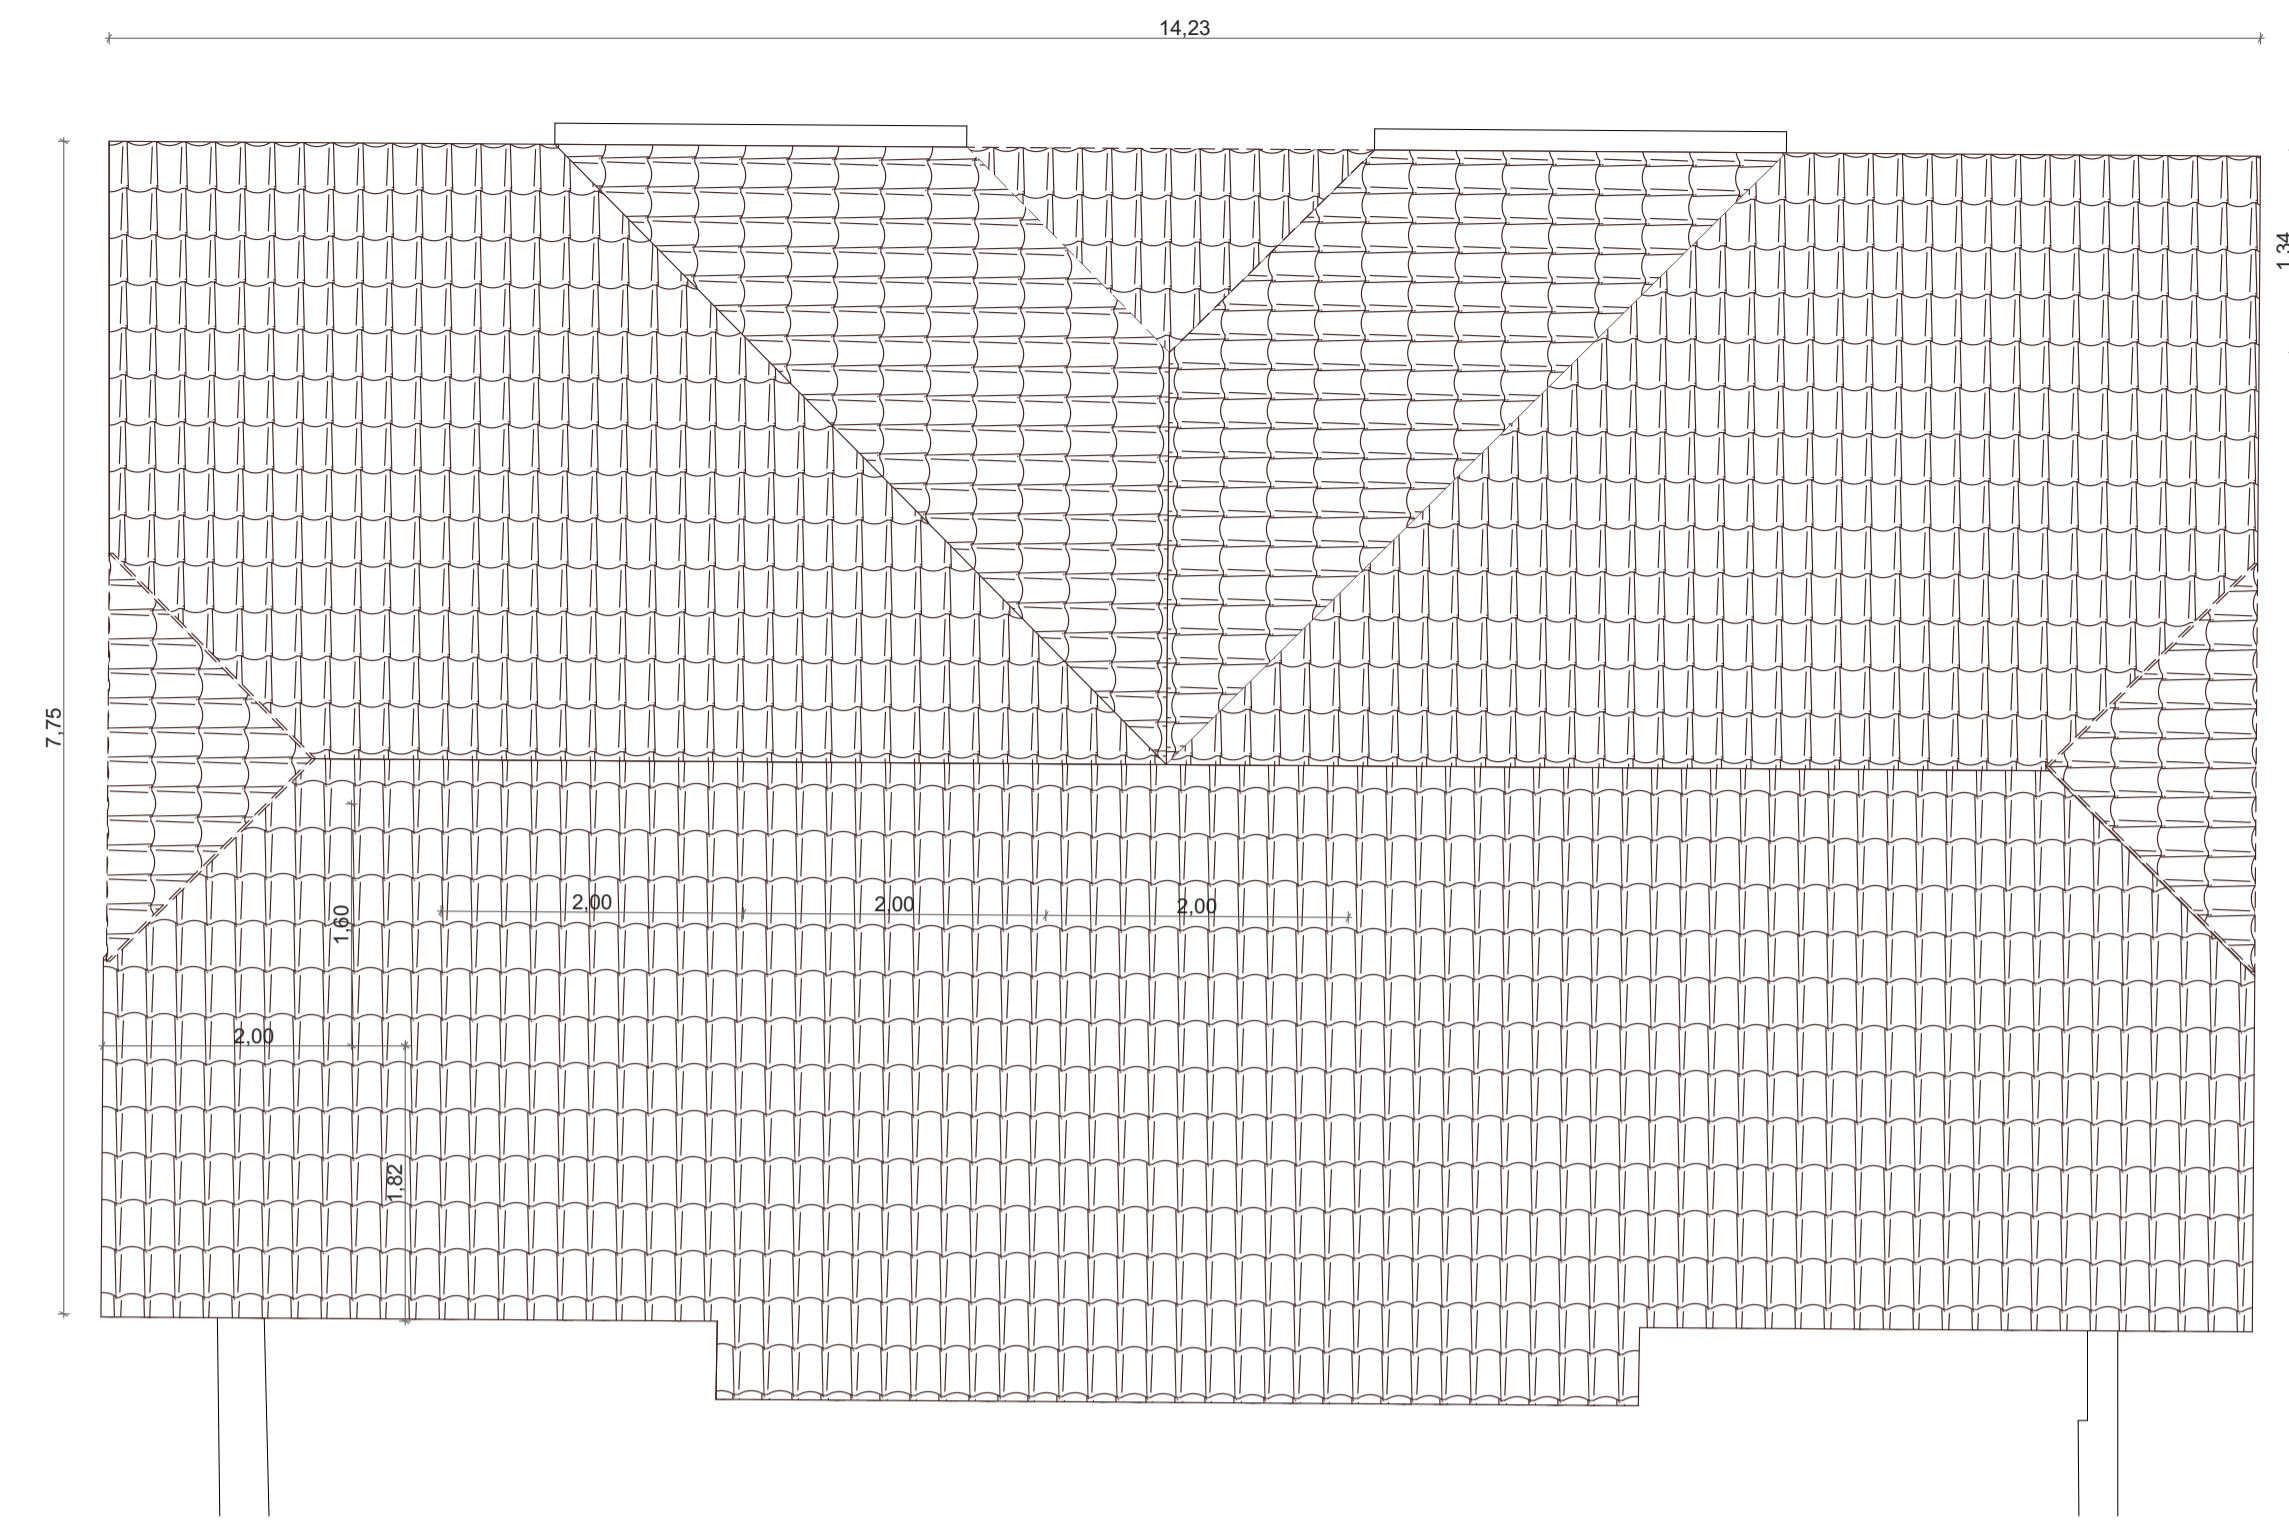
2. Copertura 1:50

La copertura attuale, così come la tettoia in corrispondenza del portico, presentano varie criticità strutturali in più punti come si denota dalle immagini a fianco. Per maggiori dettagli si rimanda alle schede tecniche ed agli elaborati specialistici del degrado strutturale del manufatto, allegati al presente.

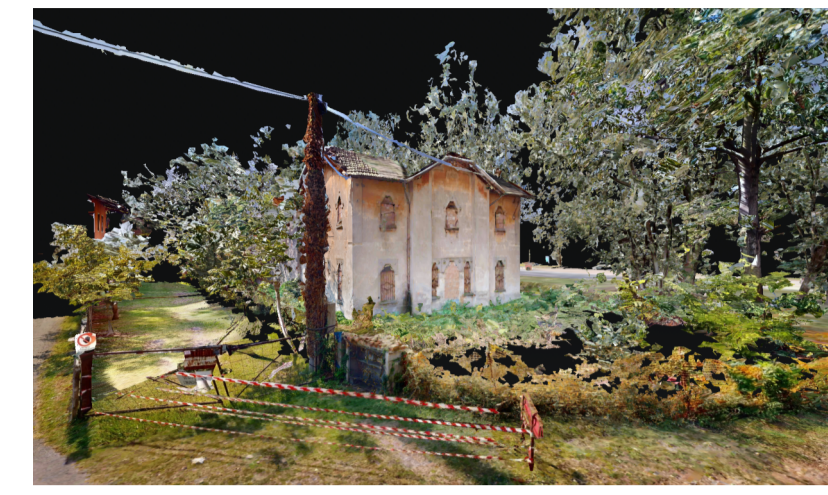
METODO DI RILIEVO DEL MANUFATTO

Il rilievo è stato effettuato sia con misurazioni manuali che con la mappatura fotografica tramite Matterport. E' stata creata una nuvola di punti 3D del modello dell'edificio.

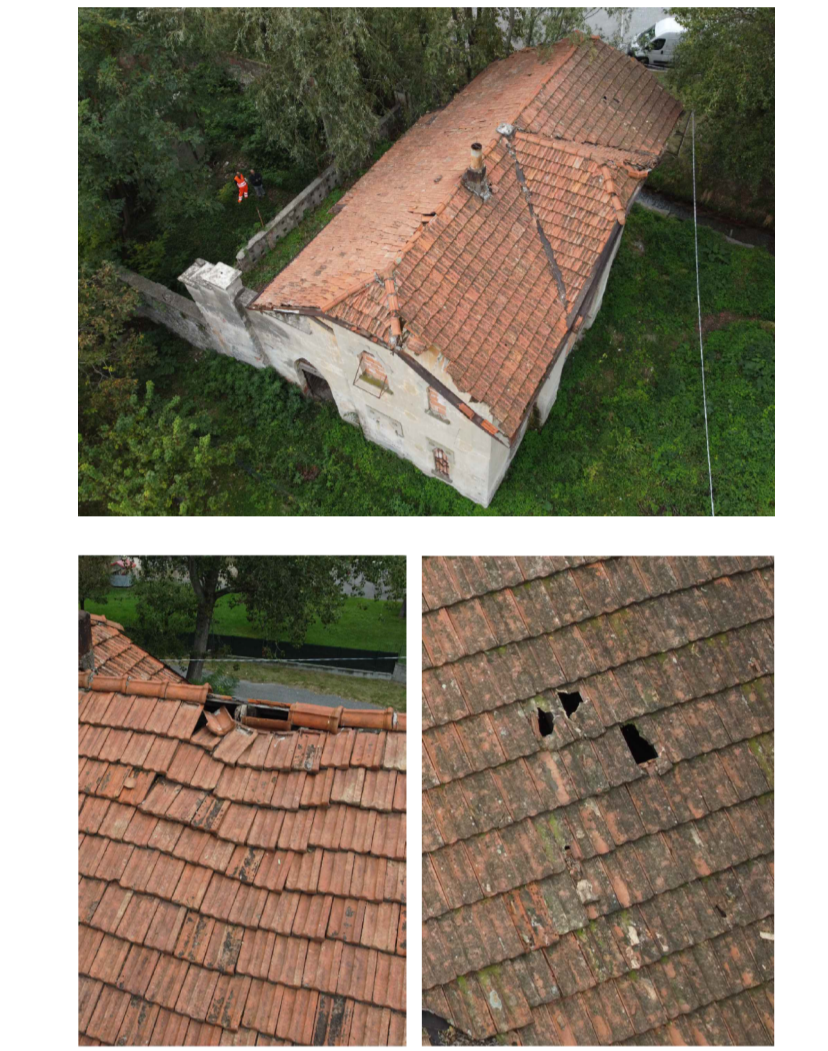
RILIEVO FOTOGRAFICO DELLA COPERTURA

Si riportano delle fotografie aeree effettuate tramite il volo di un drone dello stato di fatto della copertura dell'edificio.
