VALORIZZAZIONE E  
RESTAURO DELL'EDIFICIO  
"EX POLIGONO DI TIRO"  
Sito in località Bersaglio

PROGETTO DEFINITIVO

DEF.03 - Elaborati di progetto  
Planimetria complessiva di  
progetto

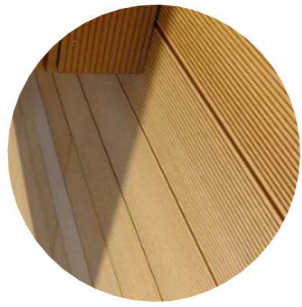
1

La pavimentazione in deck, spesso chiamata "deck composito" o "deck in legno sintetico", è una scelta per la creazione di superfici all'aperto che hanno l'aspetto del legno, ma offrono molte delle vantaggi dei materiali compositi. Sono realizzati utilizzando una combinazione di materiali plastici, legno riciclato e altri additivi per creare un prodotto che somiglia al legno naturale ma è più resistente e richiede meno manutenzione.

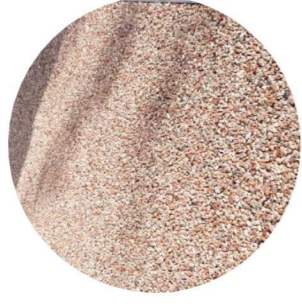
2

La pavimentazione in calcestruzzo drenante, come un qualsiasi altro conglomerato cementizio, è costituito da cemento, aggregati, acqua e additivi.

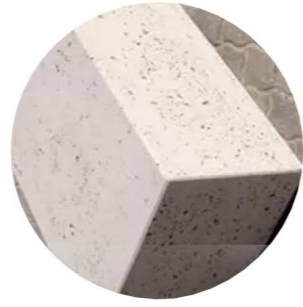
3

Le sedute in cemento sono elementi di arredo realizzati in cemento appositamente progettati per essere utilizzati all'aperto, come in giardini, cortili, parchi pubblici o spazi all'aria aperta. Queste sedute offrono una serie di vantaggi tra cui durabilità, stabilità e resistenza alle intemperie. Dello stesso materiale sono costituite le fioriere laterali.

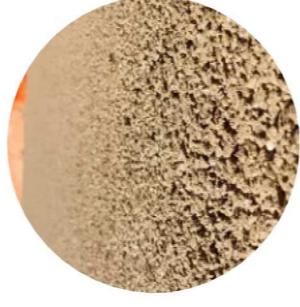
4

La pavimentazione in calcestruzzo drenante, come un qualsiasi altro conglomerato cementizio, è costituito da cemento, aggregati, acqua e additivi.

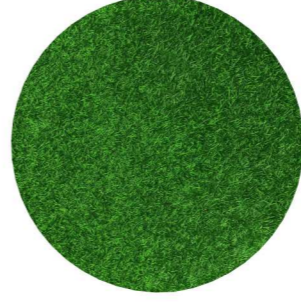
1

Il tappeto in erba viene ripristinato tramite un'operazione di semina per renderlo più uniforme rispetto all'attuale.

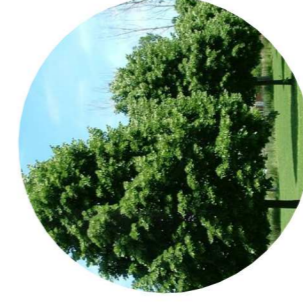
2

Per le nuove alberature si individua la piantumazione piante latifoglie in essenze autoctone coerenti con quelle delle aree circostanti.

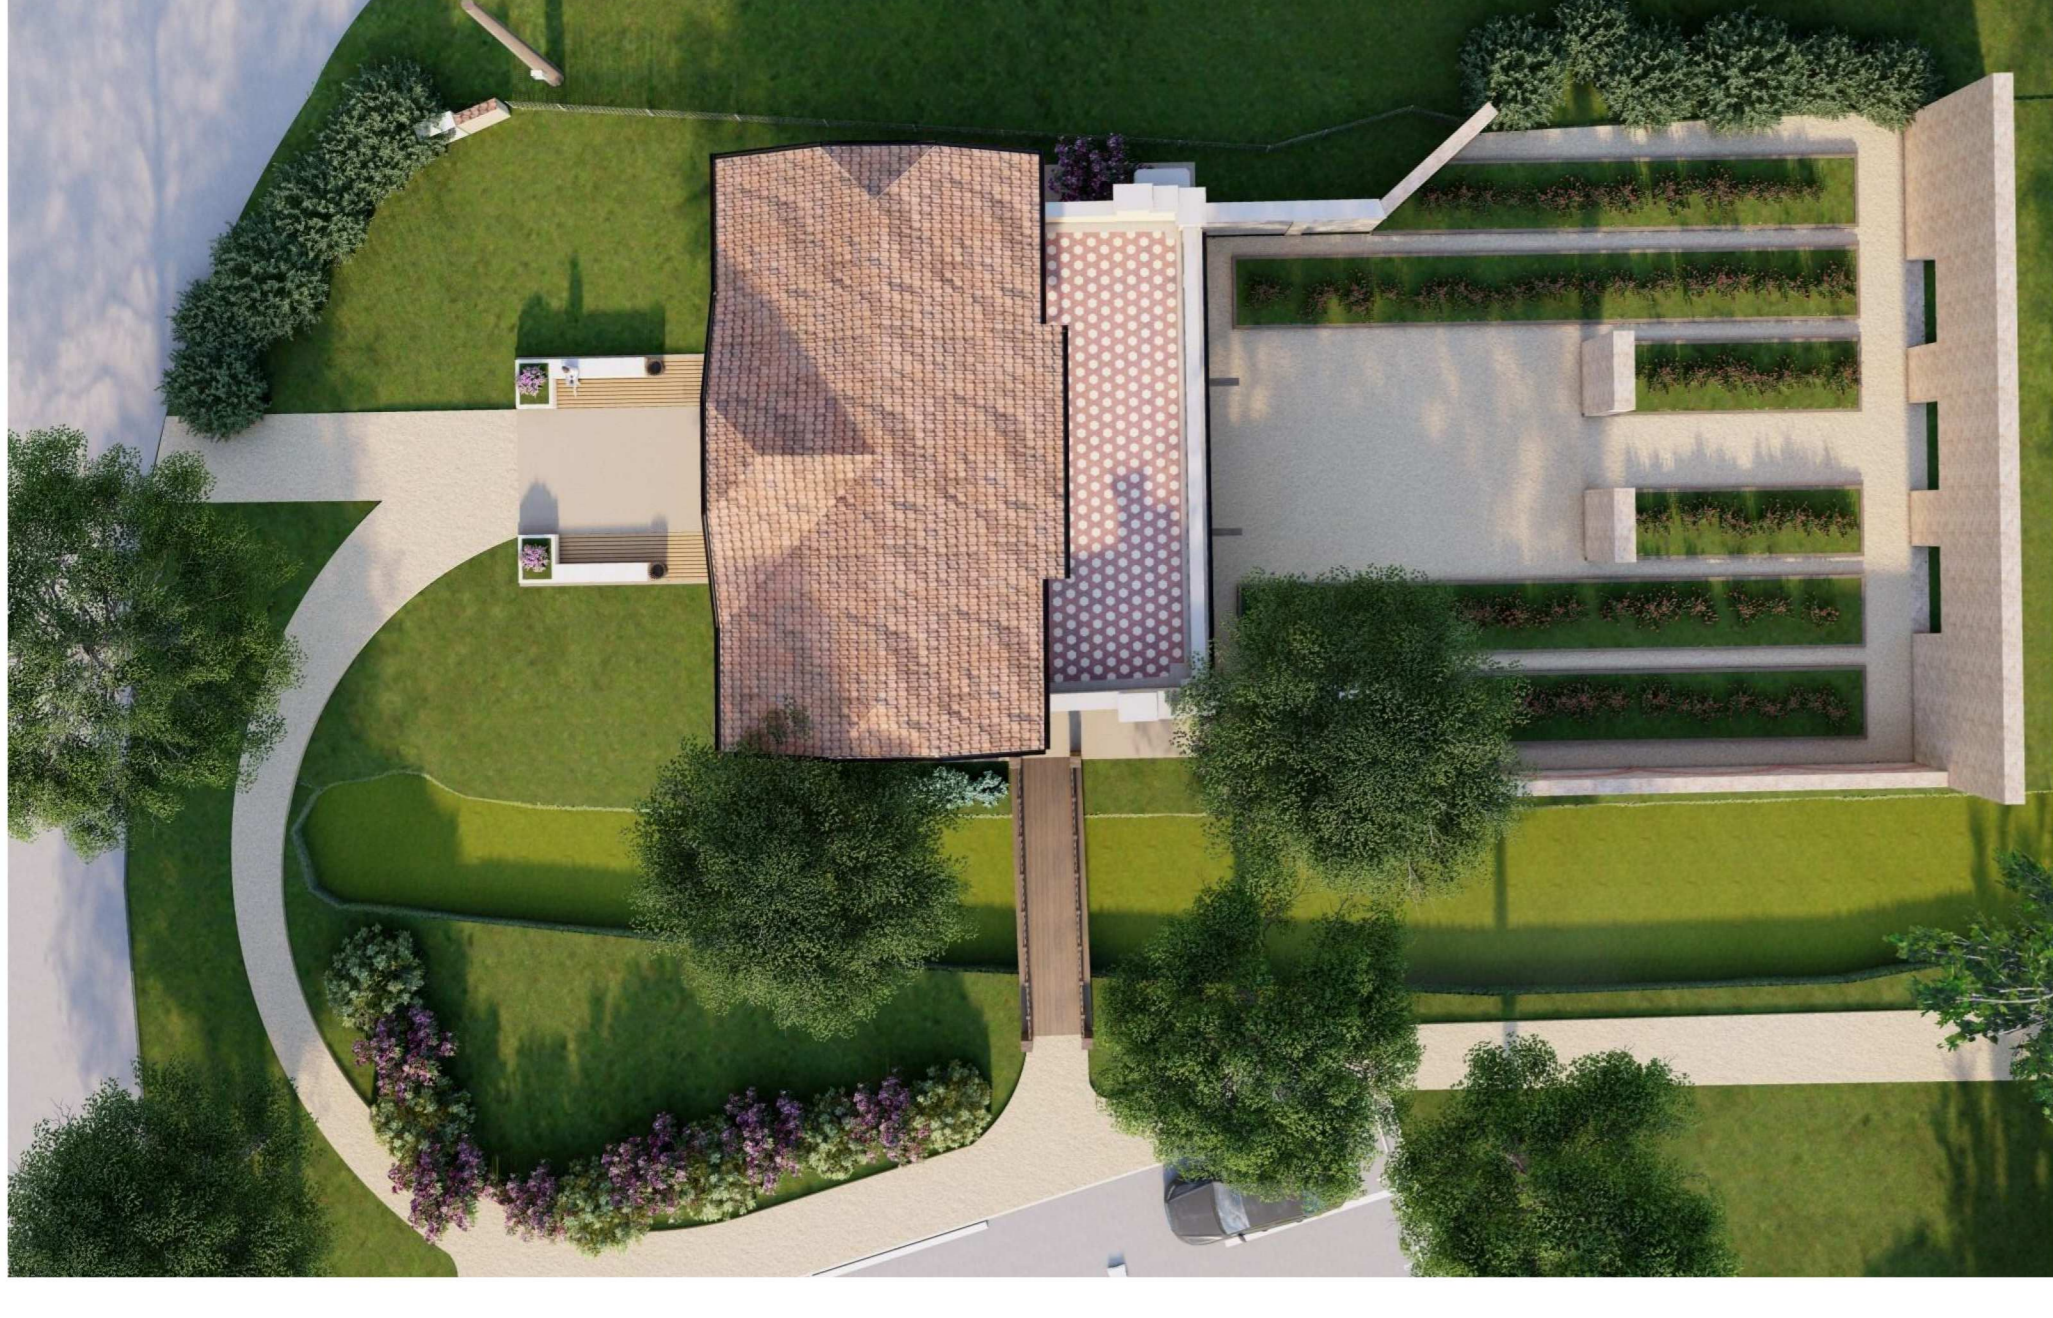
Vista complessiva dall'alto

Il progetto di riqualificazione complessiva dell'area si sviluppa lungo tutto l'asse portante della località bersaglio fino al raggiungimento dell'edificio, come già illustrato nella tav. n. 3. Il progetto di *Riqualificazione, Valorizzazione e Sviluppo delle aree lacuali della sponda Nord del Lago d'Isèo*, insieme a quello della Realizzazione della nuova pista ciclo-pedonale, verrà attuato a completamento della riqualificazione complessiva dell'intera area. L'attuale progetto prevede i soli interventi sull'edificio del ex "tiro a segno", la pavimentazione compresa nel suo immediato intorno e la sistemazione dell'area a verde frontale all'edificio; il "giardino delle rose", la sistemazione dell'area limitrofa alla roggia, nonché il ponticello di collegamento laterale fanno parte di progetti oggetto di altro finanziamento.
